**Departamento de Transportes e Obras de Terra**

**PATOLOGIAS NO PAVIMENTO ASFÁLTICO, CONTROLE E  
EXECUÇÃO**

Monografia apresentada a Faculdade de Tecnologia de São Paulo, como parte dos requisitos para a obtenção do grau de Tecnólogo em Construção Civil na Modalidade de Movimento de Terra e Pavimentação.

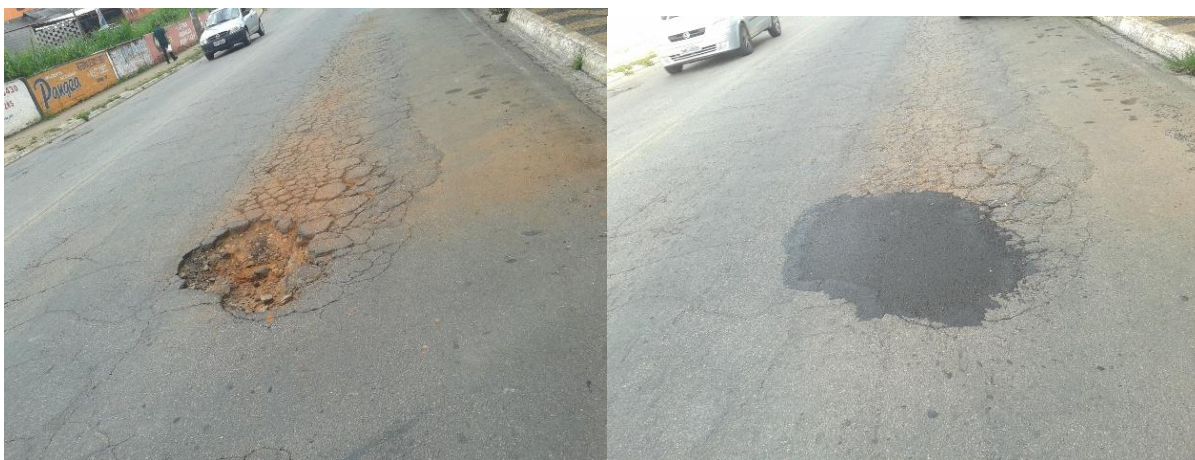
Figura 7.1 - Defeito e procedimento de recuperação na Av. Duque de Caxias - Várzea Paulista.

O defeito apresentado no caso específico da figura (7.1) representa uma panela aberta em decorrência da evolução de trinca e posterior infiltração de água o que ocasionou bombeamento e evolução do buraco e também perda de resistência da estrutura causando trincamento por fadiga ao redor do buraco.

Para o reparo do defeito observa-se que foi aplicado concreto asfáltico no buraco, sendo que a selagem das trincas ao redor do buraco não passaram pela selagem que os procedimentos julgam necessários.

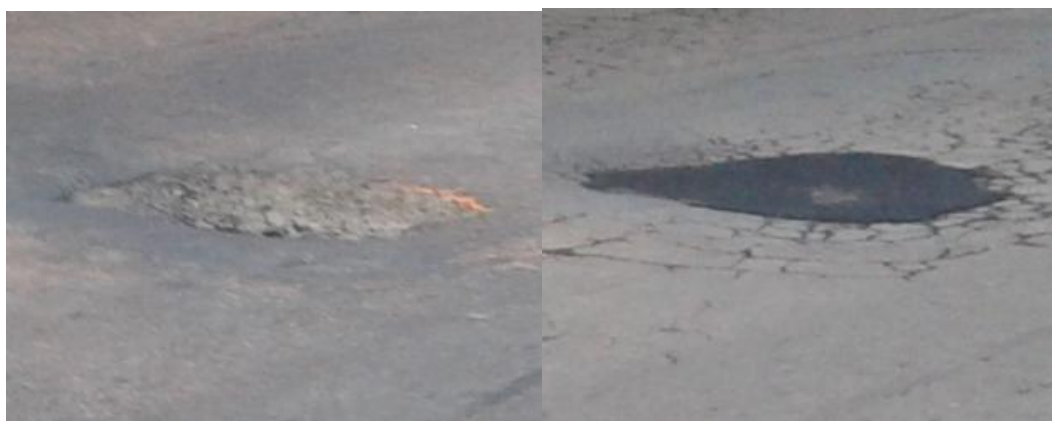
Figura 7.2 - Defeito e procedimento de recuperação na Av. Ipiranga - Várzea Paulista.  
Fonte: PRÓPRIA (2014)

Trincas por fadiga figura (7.2) originaram placas, dando início ao processo de formação de placas: Localização das placas: não há localização particular, mas muitas vezes esse defeito aparece próximo às trincas, pode-se observar a formação de uma placa tendo origem na formação de placas.

Sendo suas causas principais: qualidade inadequada dos materiais utilizados; infiltração de água; desagregação do material sob a ação do tráfego.

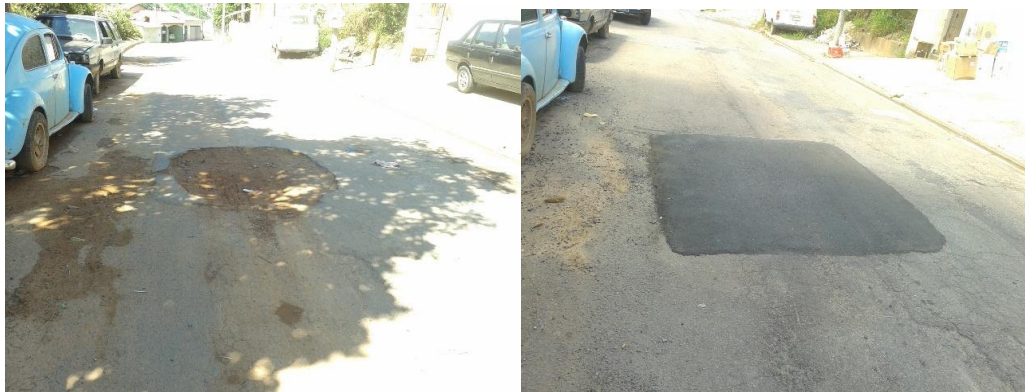
Figura 7.3 - Defeito e procedimento de recuperação na R. Das Dálias - Campo Limpo Paulista.

O acúmulo de água nas placas pode causar danos severos à estrutura do pavimento, sendo que, a solução adequada é a restauração local da estrutura do pavimento.

O remendo é a solução muitas vezes encontrada para solucionar localmente o problema. Mas o remendo deve ser feito com restauração local da estrutura do pavimento, pois caso contrário ficará solto e o problema reaparecerá quando forem aplicadas as primeiras solicitações.

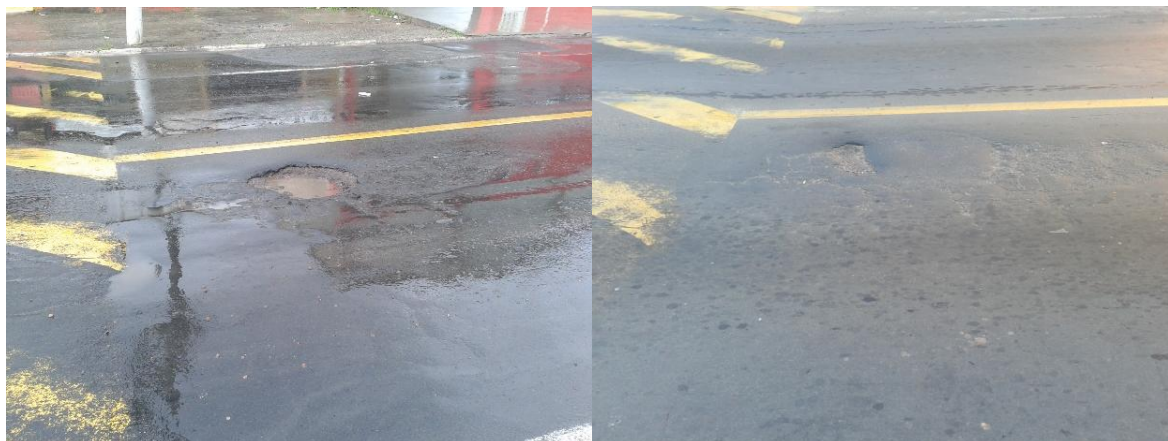
Figura 7.3 - Defeito e procedimento de recuperação na Av. D. Pedro - Campo Limpo Paulista.  
Fonte: PRÓPRIA (2014)

O defeito dessa natureza aparece com a evolução de outros defeitos menores, ou seja, pequenas trincas que evoluem dando início ao processo de formação de panelas. Principal causa desse defeito é evolução de pequenas trincas, infiltração de água; desagregação do material sob a ação do tráfego. Esse tipo de defeito na maioria das vezes não danifica somente a superfície, mas sim, toda estrutura, portanto a solução é o reparo profundo do local.

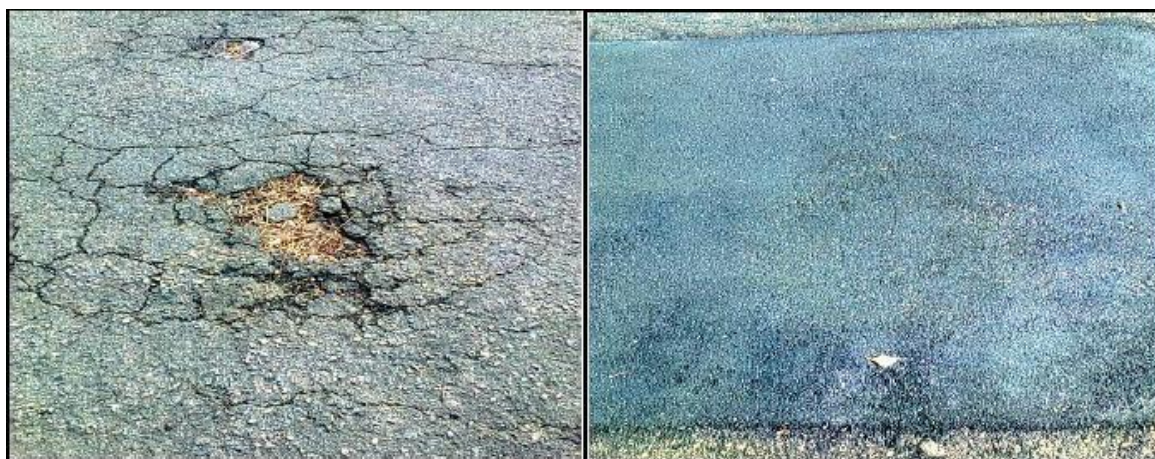
Figura 7.4 - Defeito e procedimento de recuperação na Av. Emilio Antonon - Jundiaí.  
Fonte: PRÓPRIA (2014)

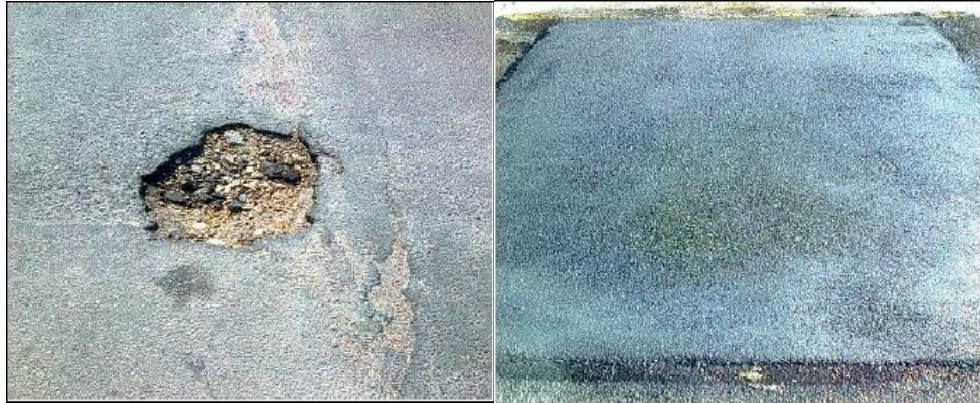
Figura 7.5 - Defeito e procedimento de recuperação na R. Rio Claro - Jundiaí.  
Fonte: PRÓPRIA (2014)

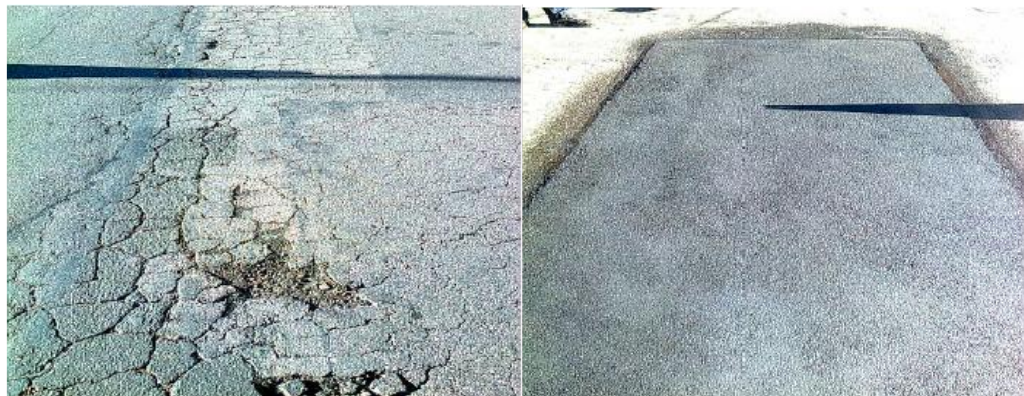
Figura 7.7 - Defeito e procedimento de recuperação na R. Prof. Nelson Álvaro Figueiredo Brito - Jundiaí.

Com a falta de reparos, ou a demora para executar o reparo, o problema se agrava, pois, a infiltração de água na estrutura do pavimento promove perda de resistência, sendo que ele continua a sofrer solicitações do tráfego, e isso faz com que o problema se agrave causando custos, não somente dos reparos em si, mas, outros custos que envolvem desgastes de veículos, acidentes, atrasos na velocidade do tráfego entre outros.
