Departamento de Transportes e Obras de Terra

**GESTÃO DE MANUTENÇÃO E PRESERVAÇÃO DE
PAVIMENTOS ASFÁLTICOS RODOVIÁRIOS**

Monografia apresentada à Faculdade de Tecnologia de São Paulo, como parte dos requisitos para a obtenção de grau de Tecnólogo em Movimento de Terra e Pavimentação.

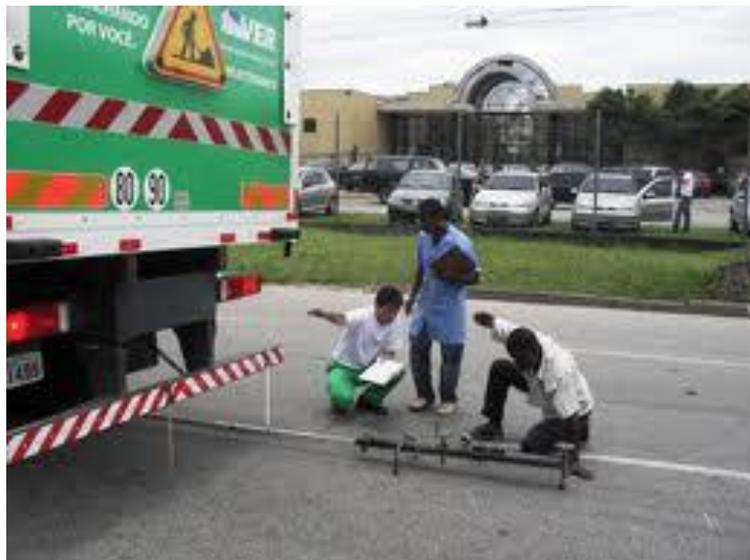
Para se determinar o estado atual do pavimento, hoje se utiliza métodos de avaliações dos pavimentos através de análise visual e com alguns equipamentos, denominado Levantamento Visual Contínuo (LVC), onde as características do revestimento são avaliadas, através de métodos especificados nos manuais de Manutenção de pavimentos. De acordo com os manuais, podem ser utilizadas as Vigas Benkelman, para analisar as deformações e afundamentos no pavimento, por exemplo.

Figura 1.3: Viga Benkelman
Fonte: DNIT (2011)

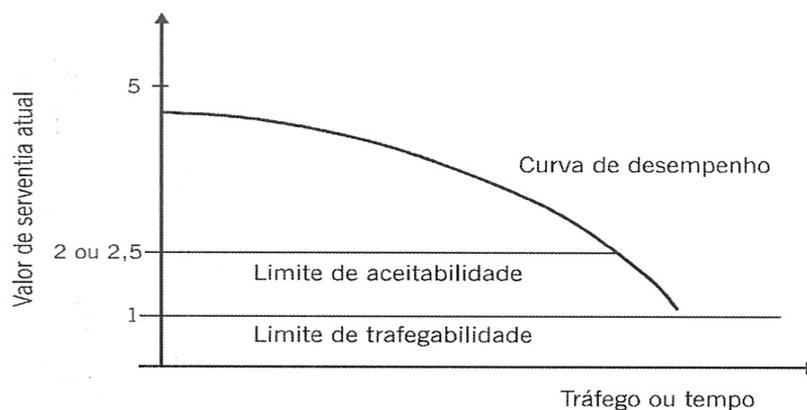
Os pavimentos, assim como todos os materiais, estão sujeitos às intempéries, ao tempo de uso e desgaste natural. Com isso, em um determinado tempo de uso, começará a apresentar patologias que, se não forem tratadas, podem prejudicar a segurança e conforto dos usuários, conforme figura abaixo:

Figura 1.4: Variação da serventia ao decorrer do tempo

Para Balbo (2008) as manutenções tomadas em tempo oportuno, isto é, no momento em que o limite do nível de aceitabilidade (Figura 1.4) já se encontra ultrapassado, geralmente são de 8 a 10 vezes mais econômicos do que se esta manutenção fosse executada quando o pavimento já não apresenta condições de tráfego (limite de trafegabilidade).

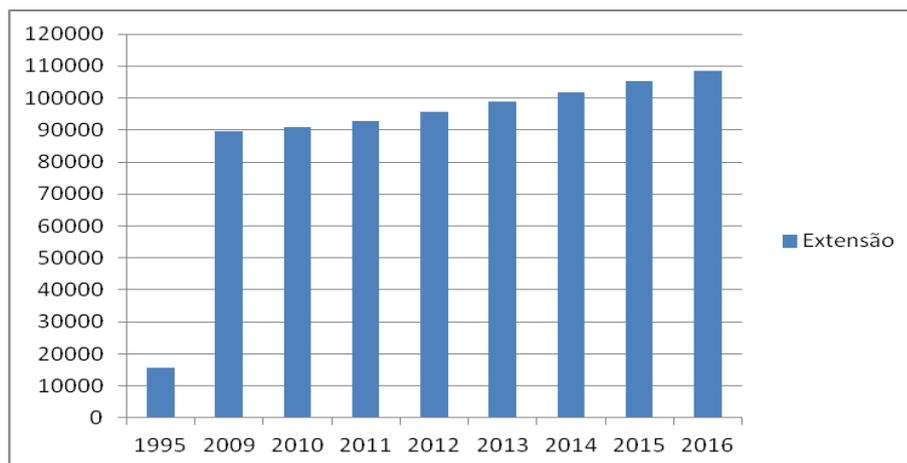
Figura 1.5: Evolução da extensão pesquisada
 Fonte: Adaptado de PESQUISA CNT (2009, 2010, 2011 e 2012)

A figura 1.5 é uma adaptação dos dados fornecidos pela Confederação Nacional dos Transportes (CNT), onde foram verificadas as extensões de rodovias pesquisadas em cada ano. Na primeira pesquisa, em 1995, a CNT pesquisou 15710 km e a de 2012 foram 95707 km. Tomando a variação de 2011 para 2012, que houve crescimento de 3,6%, e estendendo esta variação como média para os anos seguintes, em 2016 a CNT pesquisaria 108522 km. Com estas informações pode-se comprovar que a extensão total de rodovias no Brasil cresce a cada ano. Isto comprova que o custo com manutenção é mais elevado que o de novas construções, porque a extensão total de estradas passíveis de manutenção é cerca de 3 vezes maior do que o de novas construções (tabela 1.3).

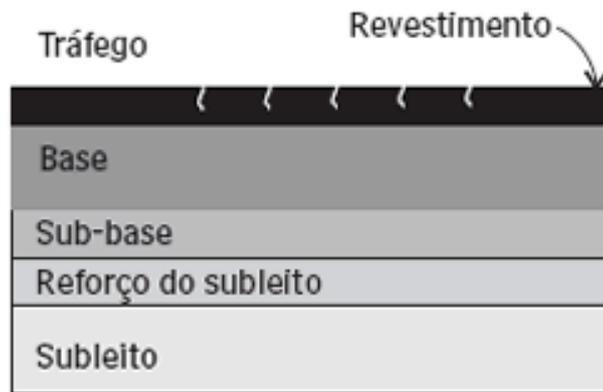
Os pavimentos são construídos em camadas sendo o Subleito, Base e Revestimento as mais comuns. Dependendo da demanda do tráfego, pode-se acrescentar outras camadas estruturais, como sub-base e reforço do subleito (BERNUCCI *et al.*, 2008).

Figura 2.1: Representação das camadas do pavimento Flexível
Fonte: GOUVEIA 2012

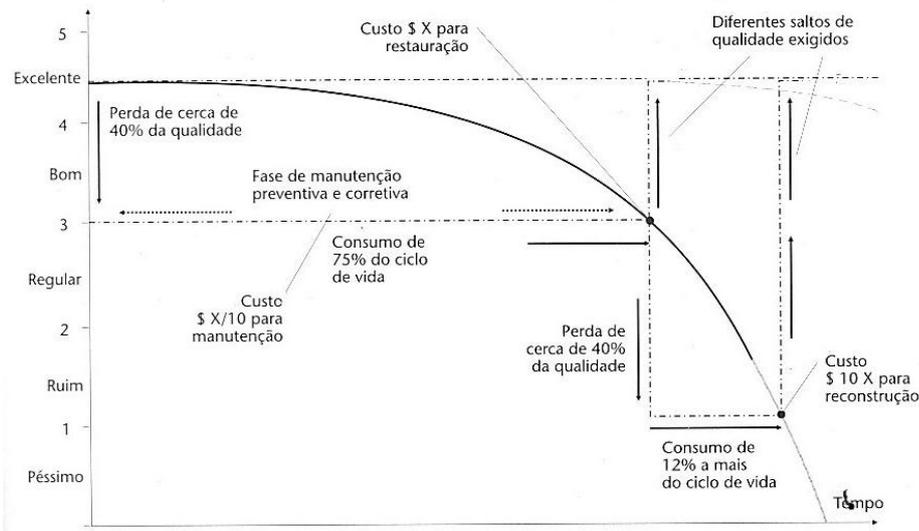
Para Balbo (2008) manutenções preventivas em pavimentos, são até 10 vezes mais econômicas do que manutenções corretivas (reconstruções) nos pavimentos:

Figura 2.2: Evolução dos custos com manutenção x utilização do pavimento
 Fonte: BALBO (2008)

Observa-se no decorrer do trabalho que ao passo que o pavimento vai se deteriorando, os custos com manutenção vão se elevando, tornando a manutenção mais onerosa (Figura 2.2). Então, para o ramo de infraestrutura contribuir ainda mais com o desenvolvimento nacional deve-se investir de modo a desenvolver novas pesquisas de SGP e materiais para melhor aproveitamento de recursos financeiros, pois a maioria das tecnologias para manutenção de pavimentos são importadas prontas de outros países e por isso em muitos casos não se adequam com a realidade do Brasil, sem falar também que a cada obra finalizada, é acrescentado uma rodovia a mais nos planos de manutenção.

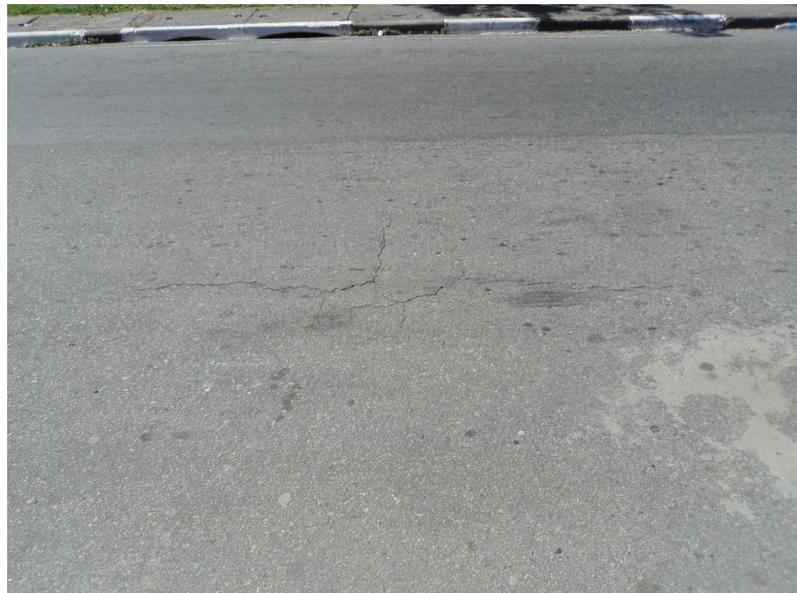
Para SILVA (2010) a fadiga está estritamente relacionada com a repetição de carga de veículo comercial, sendo que as trincas que tem como causa a fadiga podem ser as Trincas Isoladas (transversais ou longitudinais) e posteriormente as interligadas (Couro de Jacaré J), sendo que as interligadas apresentam estágio avançado de fadiga.

Figura 2.3: Trinca isolada
Fonte: PRÓPRIA (2012)

Sendo assim, o pavimento começa se deteriorando pelo método da fadiga, gerando algumas fissuras iniciais, no caso as Trincas Isoladas. Se não forem tratadas estas fissurações, acelera o processo de degradação e perda de serventia, com o avanço das trincas isoladas (transversais ou longitudinais) para as interligadas (J). Ao final do processo, as trincas evoluem tornando a manutenção mais onerosa, eleva o custo para o tráfego e ainda interferem na segurança do usuário.

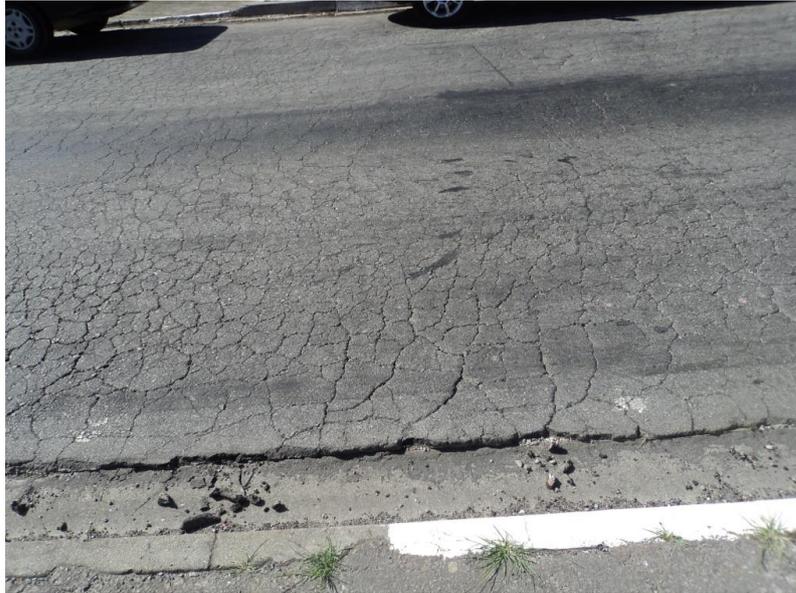
As trincas interligadas são subdivididas em: trincas de bloco (TB) quando tendem a uma regularidade geométrica, ou ainda (TBE) quando as trincas de bloco apresentam complementarmente erosão junto às suas bordas; ou trincas tipo couro de jacaré (J) (BERNUCCI, 2008).

Figura 2.4: Trinca Interligada – Couro de Jacaré(J)
Fonte: PRÓPRIA (2012)

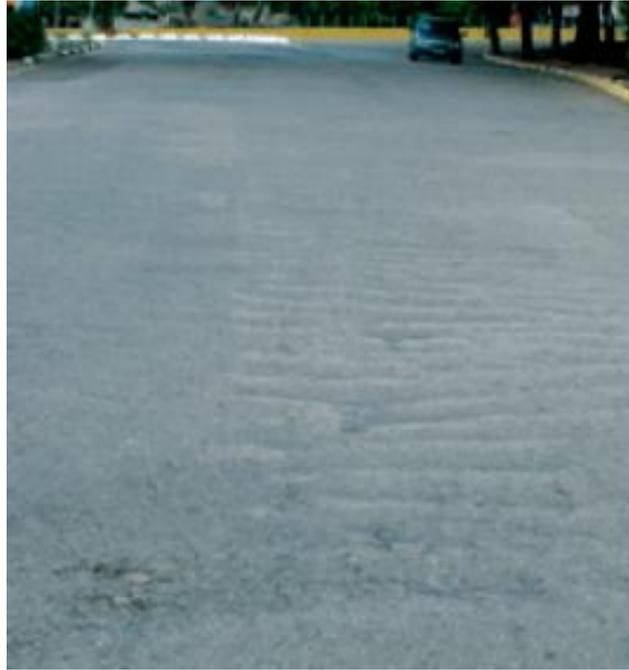
São ondulações transversais ao eixo da pista, intercalando depressões e elevações, onde a distancia entre cristas varia entre centímetros e dezenas de centímetros. (BERNUCCI, 2008).

As corrugações são comuns quando existe excesso de revestimento asfáltico e em locais onde há frenagem e aceleração de veículos, como por exemplo, corredores de ônibus. (SILVA, 2010).

Figura 2.5: Corrugação
Fonte: BERNUCCI, *et al.*(2008)

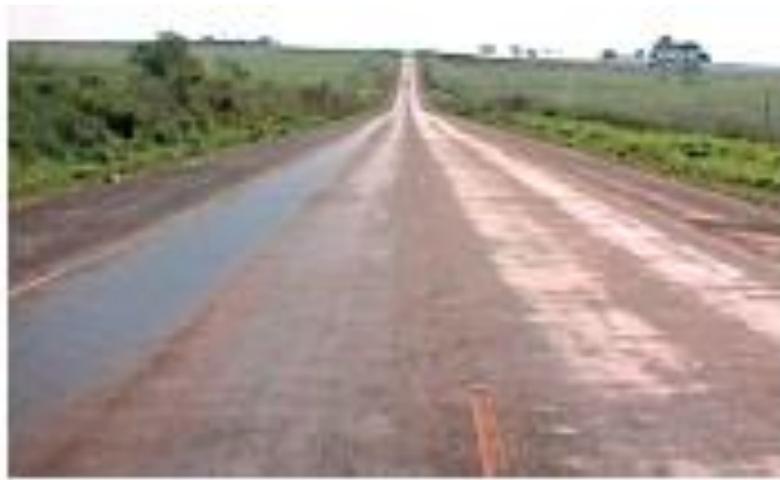
Surgimento de ligante em abundância na superfície, como manchas escurecidas e em geral nas trilhas de roda, decorrente em geral do excesso do mesmo na massa asfáltica (BERNUCCI *et al.* 2008; SILVA, 2010).

Figura 2.6: Exsudação na trilha de roda
Fonte: BERNUCCI, *et al.* (2008)

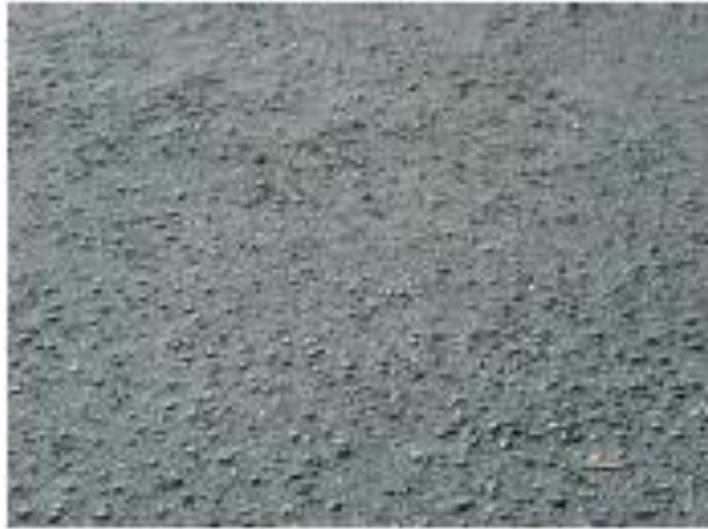
Decorre do desprendimento de agregados da superfície ou ainda da perda de coesão junto aos agregados (BERNUCCI *et al.*, 2008).

Figura 2.7: Desgaste no revestimento
Fonte: BERNUCCI, *et al.* (2008)

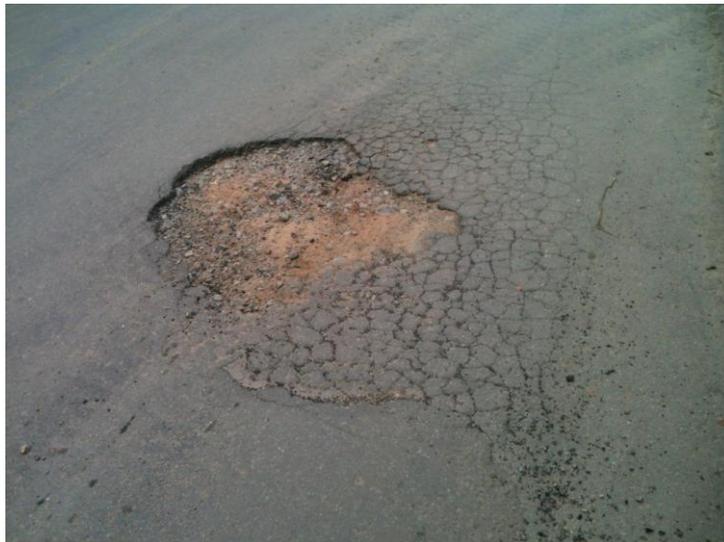
É uma cavidade no revestimento asfáltico, podendo ou não atingir camadas subjacentes (BERNUCCI, *et al.*, 2008).

É a evolução máxima da fadiga e das fissuras, passando inicialmente pelas isoladas evoluindo para as interligadas e por ultimo, devido à grande desagregação do revestimento, culmina no aparecimento de buracos na via (SILVA, 2010).

Figura 2.8: Panela atingindo a base
Fonte: PRÓPRIA (2012)

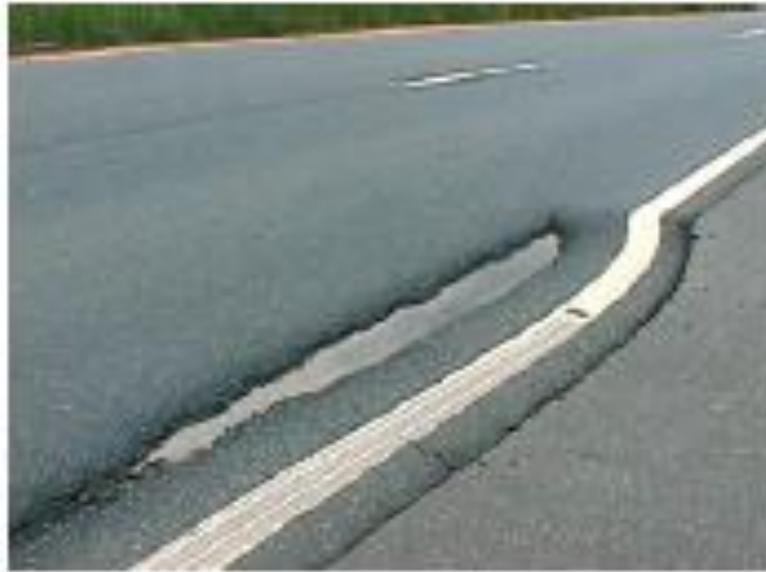
Ocorre devido à alta fluência do revestimento asfáltico ou falta de aderência nas camadas subjacentes (BERNUCCI, *et al.*, 2008).

Figura 2.9: Escorregamento de revestimento asfáltico
Fonte: BERNUCCI, *et al.* (2008)

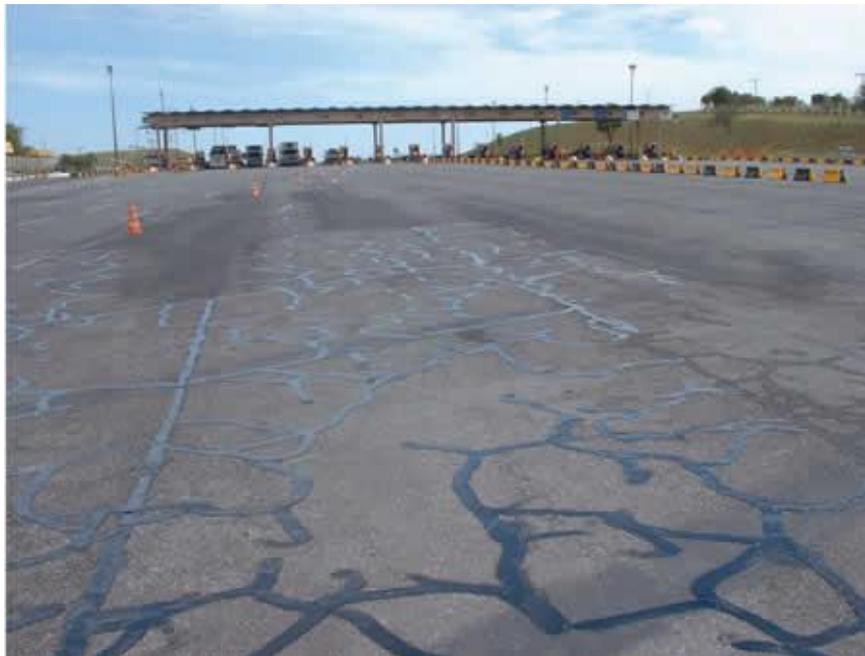
É o material aplicado nas fissuras dos pavimentos de modo a impedir a infiltração de água e assim assegurando ao pavimento uma vida útil mais prolongada, aumentando também o tempo necessário para intervenção (GOUVEIA, 2012).

Possui características muito elásticas, capaz de trabalhar junto com a estrutura do pavimento para impedir que as camadas subjacentes sejam atingidas por água ou materiais particulados (SAFATLE, 2013).

Figura 3.1: Material Selante já aplicado na pista
Fonte: GOUVEIA (2012)

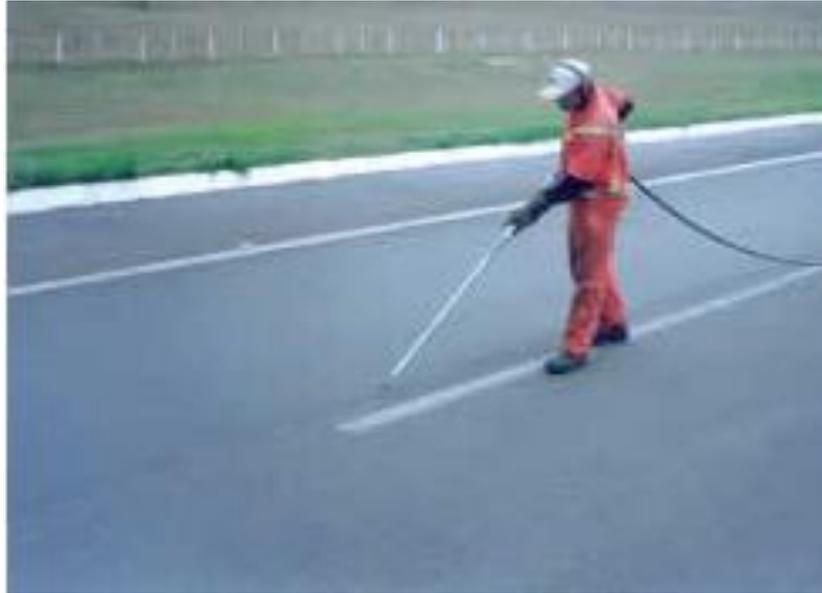
Primeiramente são levantadas as fissurações transversais e longitudinais do pavimento por uma análise visual do mesmo. Nesta análise, é verificado se há fissurações em Bloco no pavimento. As trincas que formam blocos (trincas em Bloco) só podem ser tratadas com dimensões mínimas de 0,5 m x 0,5 m. Após esta verificação, é executada limpeza da superfície com jato de ar comprimido (GOUVEIA, 2012).

Figura 3.2: Limpeza superficial com jato de ar
Fonte: GOUVEIA (2012)

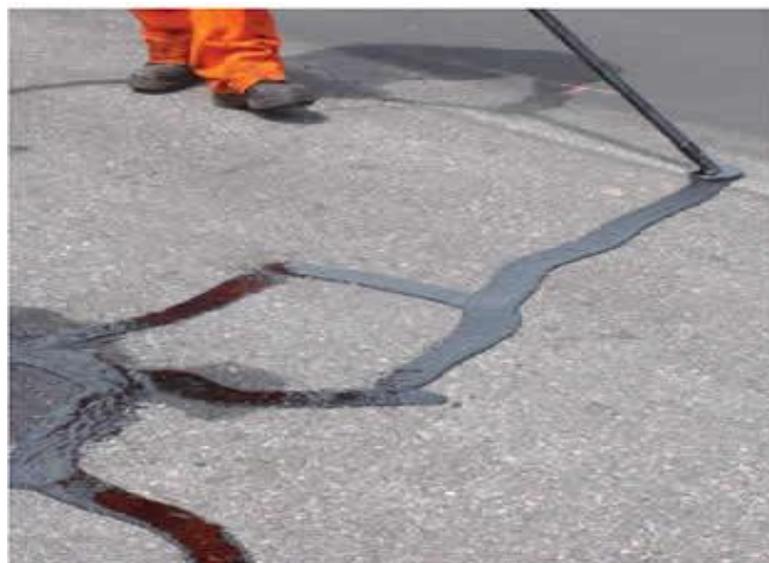
Após a limpeza o selante é aplicado com mangueira e uma válvula reguladora na extremidade, onde existe uma chapa de forma circular, de modo a facilitar o acabamento no pavimento. Deve-se deixar um excesso de selante com 3mm de altura e, no máximo, 80mm de largura para proteção das fissuras.

Figura 3.3: Selante sendo aplicado no asfalto
Fonte: GOUVEIA (2012)

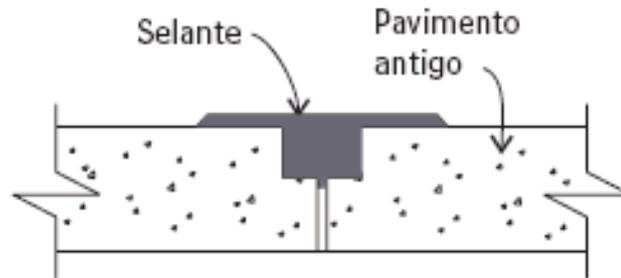
Com uma máquina fresadora, é executado um corte de dimensões 1cm x 1cm de modo a criar uma represa de selante no pavimento, aumentando também a sua aderência e resistência. Com o método de fresagem pode-se não utilizar outra camada de revestimento (GOUVEIA, 2012).

Figura 3.4: Selante aplicado com fresa sem nova camada de pavimento
Fonte: GOUVEIA (2012)

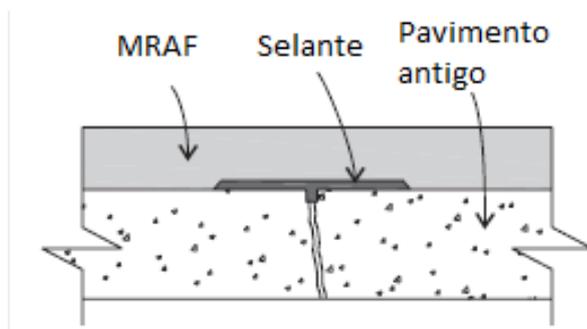
Podem, entretanto, serem encarados como soluções suplementares, ou seja, aplica-se o selante para vedar as fissuras, impedindo a fissura de continuar evoluindo para patologias piores e depois se aplica a camada de MRAF para rejuvenescer a superfície e também para conferir melhor aspecto visual no pavimento.

Figura 6.1: Solução de reparo
Fonte: GOUVEIA 2012
